## การตรวจสอบความปลอดภัยของจุดตัดทางรถไฟสายใต้

: กรณีศึกษา สถานีคลองแวงถึงสถานีควนเนียง

### THE DEVELOPMENT OF HIGHWAY-RAILWAY GRADE CROSSING (HRGC) SAFETY AUDIT CHECKLIST IN THAILAND

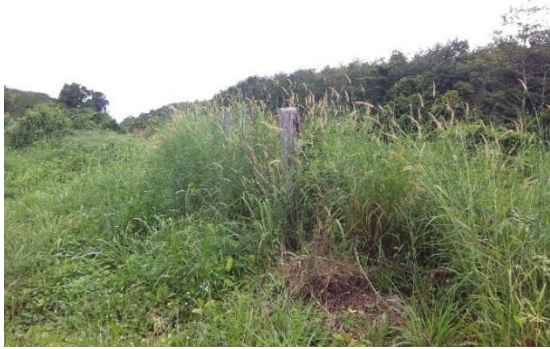
ภาพที่ 3 แนวทางและระยะการมองเห็น

- ระยะการมองเห็นไม่เพียงพอสำหรับสายตาของผู้ขับขี่
- ต้นไม้และวัชพืชรวมมีการเติบโตปิดกั้น และบดบังสายตาของผู้ขับขี่และพนักงานขับรถไฟ
- ตำแหน่งของลักษณะทางเรขาคณิตในแนวนอน และแนวตั้งไม่เหมาะสมกับความเร็วในการจราจร

▪ ติดตั้งแถบเตือน Rumble strips เพื่อเตือนและลดความเร็วของการจราจรก่อนที่จะเข้ามาใกล้พื้นที่ข้าม

- ตัดต้นไม้และวัชพืชเพื่อเป็นการปรับปรุงระยะการมองเห็นของสายตา
- ปรับปรุงเรื่องลักษณะเรขาคณิตของถนนโดยให้ความเร็วในการออกแบบสอดคล้องกับลักษณะทางกาย

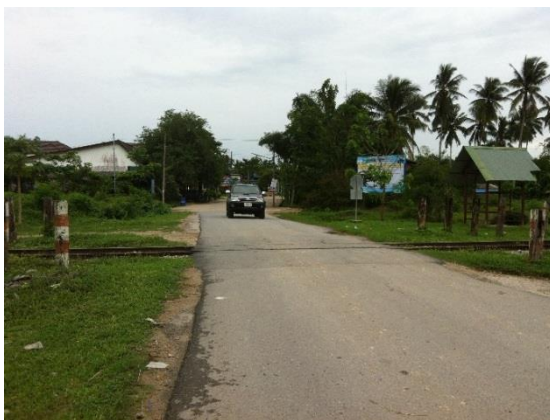
ภาพที่ 4 ลักษณะทางกายภาพของจุดตัดทางรถไฟ

- ความกว้างของช่องทางจราจรและไหล่ไม่เพียงพอกับปริมาณการจราจร
- ความกว้างของไหล่ไม่เหมาะสม
- รูปแบบและรัศมีวงเลี้ยวไม่เหมาะสมสำหรับผู้ใช้รถใช้ถนน

- ทบทวนการออกแบบและความจำเป็นในการติดตั้งไหล่ทางให้ได้มาตรฐาน

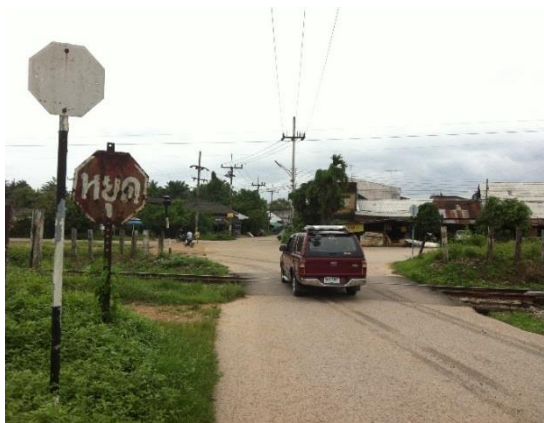
ภาพที่ 5 ป้ายจราจรและสัญญาณเตือน

- ขาดป้าย หยุด ในบางจุด หรือมีการชำรุดเสียหาย

- ทำการติดตั้งป้าย หยุด ใหม่ให้ได้มาตรฐานและถูกกฎหมาย

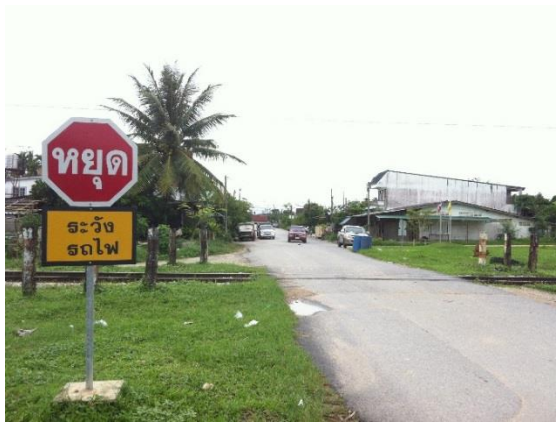
ภาพที่ 6 เครื่องหมายบนพื้นจราจรและทางเท้า

- ไม่มีการติดตั้งเส้นหยุดหรือเส้นแบ่งทิศทางการจราจร
- เครื่องหมายทางเท้าเกิดการชำรุดและจางไม่สามารถมองเห็นได้อย่างชัดเจน

- ติดตั้งเครื่องหมายทางเท้า, เส้นหยุด, เส้นแบ่งทิศทางให้ชัดเจน
- ใช้สีเทอร์โมพลาสติกสำหรับการทาและติดตั้งเพื่อเพิ่มประสิทธิภาพการมองเห็น

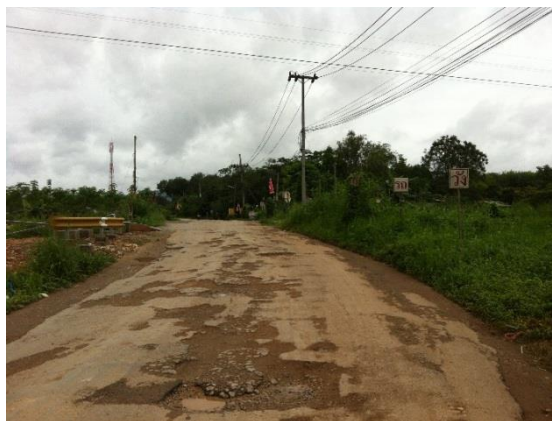
ภาพที่ 7 พื้นผิวจราจร

- พื้นผิวขรุขระ ชำรุดเสียหายอย่างมาก และพบช่องว่างระหว่างถนนกับรางซึ่งอาจเป็นอันตรายได้

- ก่อสร้างหรือปรับปรุงพื้นผิวทาง และช่องว่างระหว่างถนนกับรางให้เรียบเพื่อความปลอดภัย
